# バスキュラーアクセストラブル治療の実際 2

## ー LeMaitre<sup>®</sup> 放射線不透過性テープの有用性ー

## 症例 1

自家静脈内シャント早期再狭窄（前腕橈骨動脈－橈側皮静脈、端側吻合）

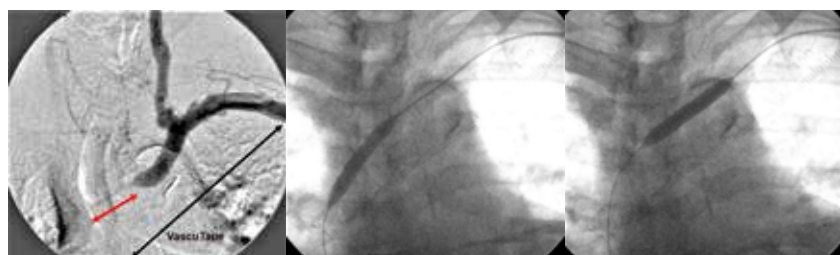
図 1

図 1：造影にて既知の左腕頭静脈の高度狭窄を確認（赤矢印）。黒矢印は前胸部に貼付した VascuTape Stent Guide。

本症例では過去に内シャント側である左腕頭静脈狭窄に対して 2 回 PTA 治療歴がある。今回はシャント肢の高度腫脹と透析時静脈圧上昇のため血管造影とし、必要時 on-site で治療介入の方針とした。

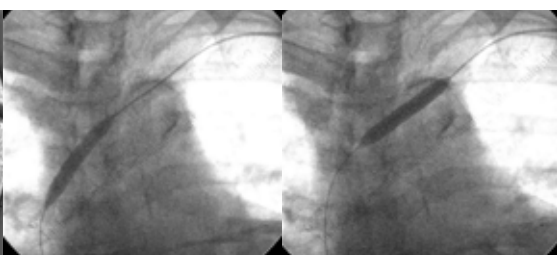
図 2

図 2-3：10mm x 60mm の PTA バルーン（high pressure semi-compliant）rated burst pressure にて 1 分間ずつ拡張。
